5 LEVANTAMIENTO DE INFORMACIÓN RED IV REGIÓN

5.1 EVALUACIÓN FUNCIONAL DE LOS PAVIMENTOS

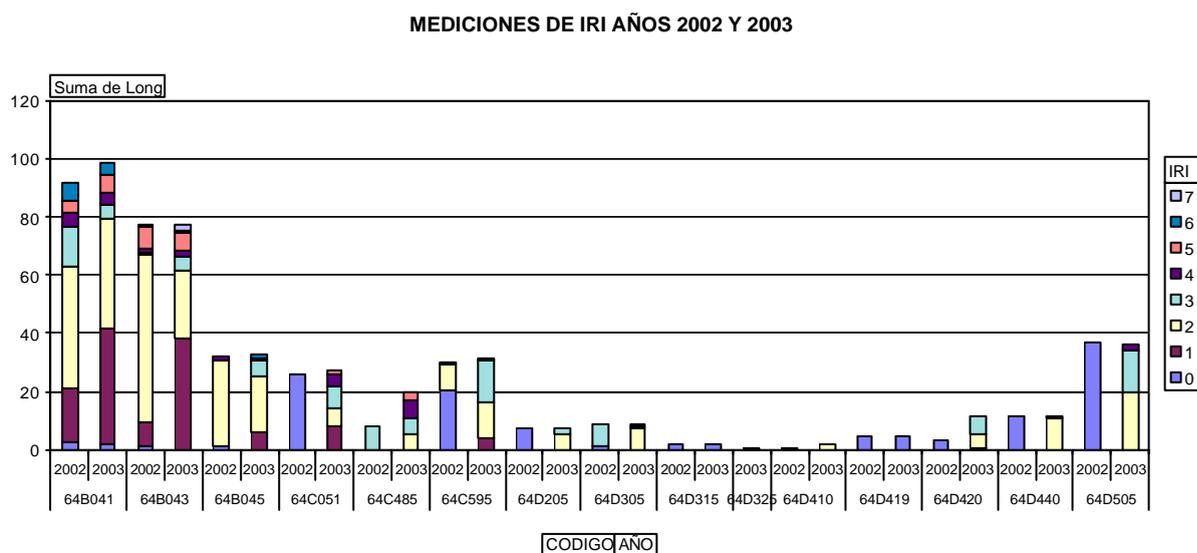
GRÁFICO 5.1 MEDICION DE IRI AÑO 2002 Y 2003

De los resultados obtenidos se desprende que, en términos promedio, para la tramificación realizada existe un 18% de la longitud evaluada con valores de IRI sobre un umbral referencial permitido en concesiones (3.5 m/km para vías pavimentadas); un 2% de la longitud con valores sobre un agrietamiento referencial (10% de agrietamiento total en pavimentos asfálticos); existe un 7% de la longitud en pavimentos de hormigón sobre el umbral (referencial de 15% de losas con grietas totales) y finalmente no existen tramos con valores sobre el umbral de ahuellamiento y escalonamiento (referencial de 15 mm y 6mm respectivamente).

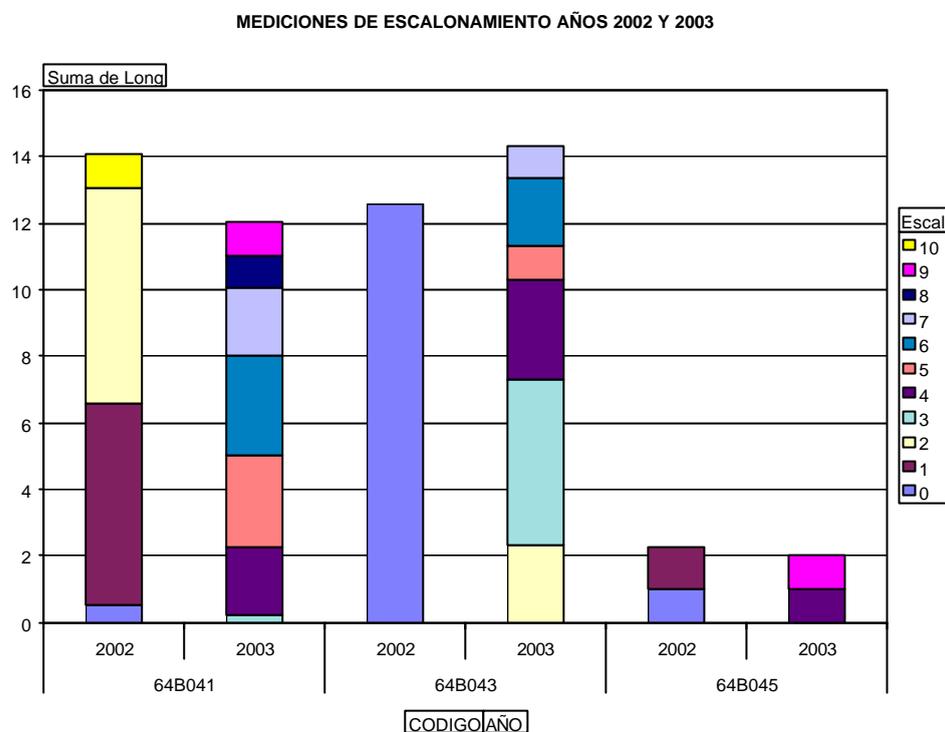
GRÁFICO 5.4 MEDICION DE ESCALONAMIENTO AÑO 2002 Y 2003

Los valores de escalonamiento que se obtuvieron por cada tramo de muestra se presentan en el ANEXO N° 5.6 ESCALONAMIENTO. En ellos se puede apreciar que un número importante de losas presenta valores de escalonamiento superior a 6 mm que es el umbral que se utiliza para este parámetro en concesiones.

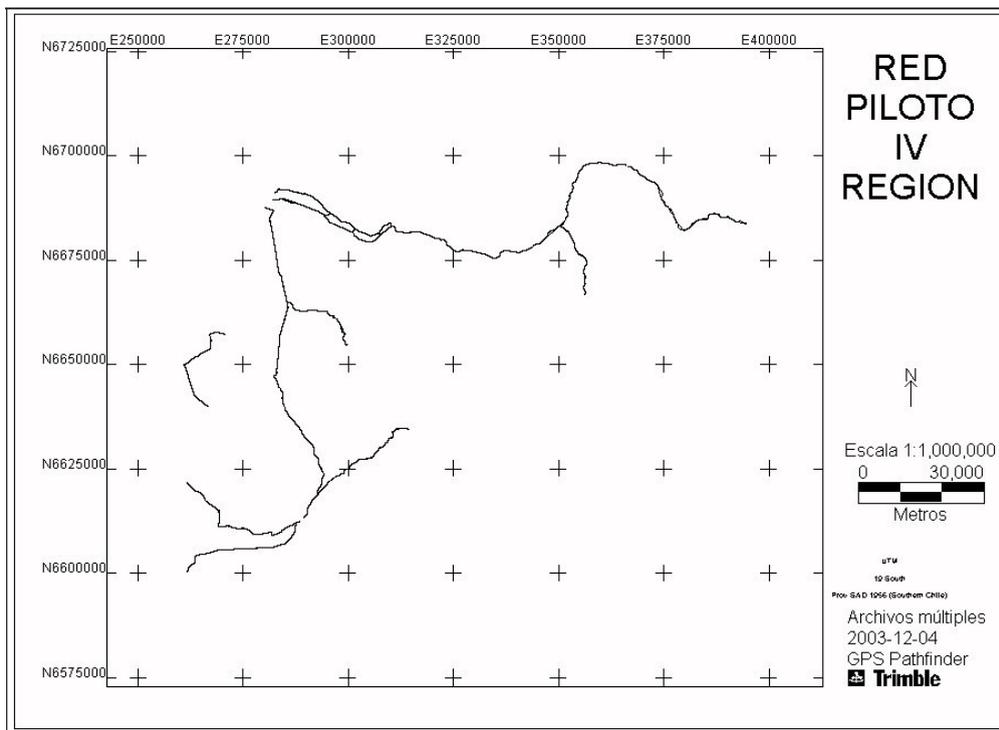
FIGURA 185. LEVANTAMIENTO DEL EJE LONGITUDINAL DE LAS RUTAS.

En la Figura 185 se muestra el alineamiento obtenido del levantamiento de los ejes de las rutas en estudio. El detalle de las coordenadas obtenidas se presentan en el ANEXO N° 5.13 COORDENADAS GEODÉSICAS Y GEOMETRÍA.
